# 倾听·前行

—江苏德纳化学股份集团有限公司文化期刊—

# 数字赋能双预防 织密安全管控网

## 电仪安全的三道防线 从技术视角看防爆、联锁与接地，筑牢工艺安全防线

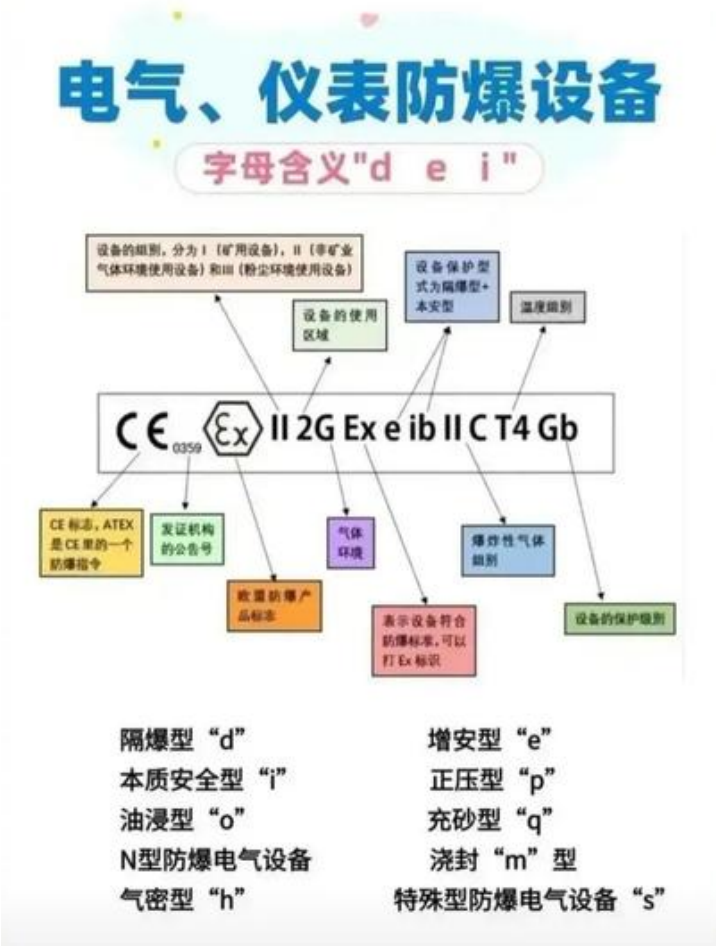
每台防爆设备外壳上的防爆标志就是它的“身份证”。以标志“Ex db II C T6 Gb”为例：Ex为防爆声明，db表示隔爆型，II表示工厂用气体环境，C代表危险性最高的气体组别（如氢气），T6表示设备最高表面温度不超过85℃，Gb为设备保护级别。本安型（ia级）设备更为严格，适用于爆炸区域为0区的设备，在正常工作、一个故障和两个故障时均不能点燃爆炸性气体混合物。

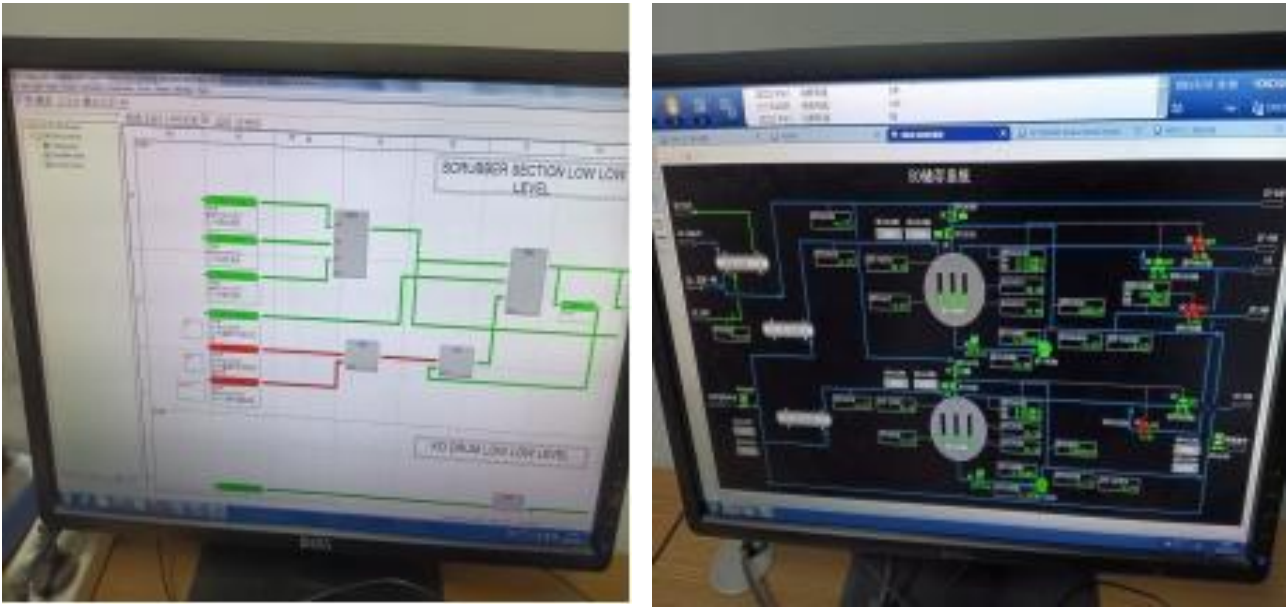
典型事故案例分析表明，绝大多数事故的发生都与安全仪表系统的设置有关。尽管大多数石化装置均安装了SIS，但由于其针对性、合理性、有效性等方面的问题，当灾难性事故发生时SIS却失去了作用。SIS独立于过程控制系统是GB/T 50770-2013规定的设计基本原则。如果将安全联锁功能设置在DCS中，当DCS自身发生故障时，安全联锁也将随之失效。

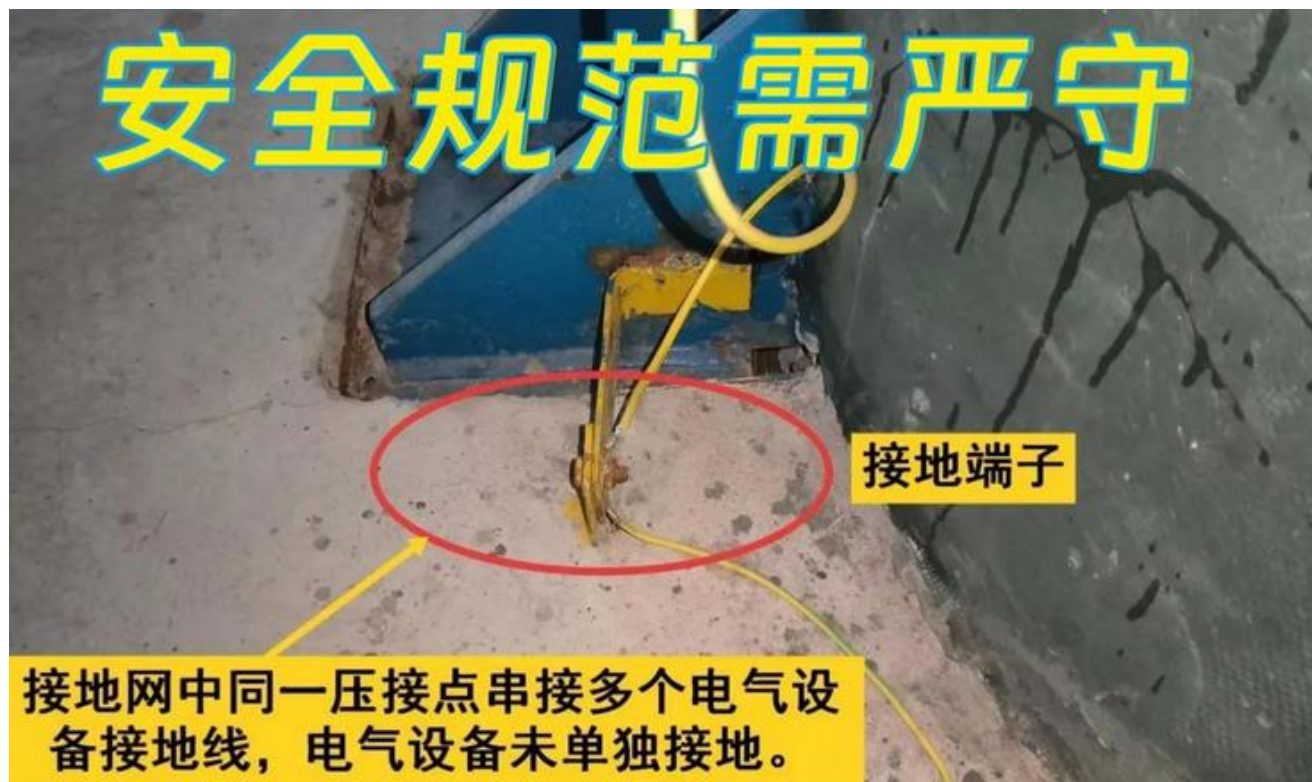
实践建议：一是接地设计要规范，严禁串联接地，确保接地干线、支线连接可靠；二是定期检测接地电阻，记录检测数据并留档；三是对于本安回路与非本安回路，要严格按照设计要求实现隔离，避免“多点接地”带来的干扰和安全隐患。
